**REGULAÇÃO DE FISCALIZAÇÃO DO SISTEMA DE ABASTECIMENTO DE  
ÁGUA DO MUNICÍPIO DE BURITIS/RO**

**RELATÓRIO DE ACOMPANHAMENTO DAS ATIVIDADES DE REPAROS E  
VISITA TÉCNICA**

BURITIS/RO

MAIO/2016

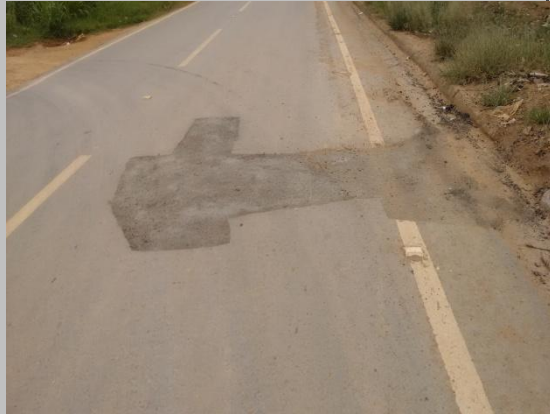
**FOTO 01- apresenta afundamento da base.**

- a) Foto 01 – Foi realizado uma escarificação no local e preenchimento de massa asfáltico melhorando o aspecto e a qualidade do trabalho.

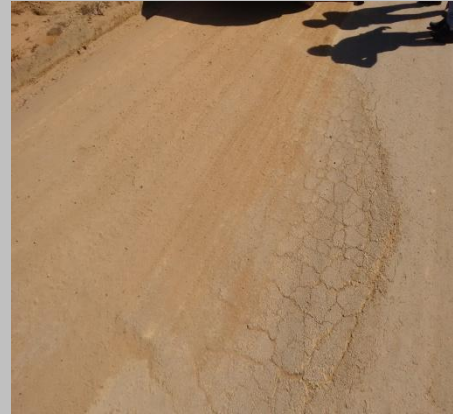
**FOTO 02: rachaduras e afundamento local comprometimento da base.**

- b) Foto 02 e 03 – Foi realizado recortes, remoção do material recortado, preparação da base e aplicação da massa asfáltica.

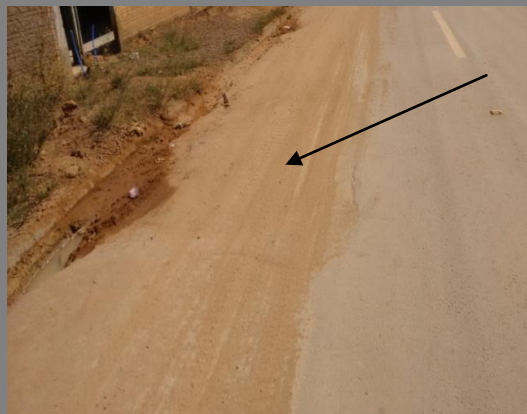
**FOTO 03: rachaduras e afundamento local comprometimento da base.**

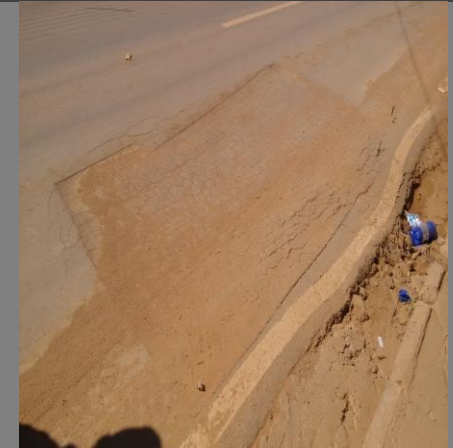
**FOTO04:afundamento local e comprometimento da base.**

**c)** Foto 04 – Foi realizado o Recorte, remoção de material, correção de base com limpeza e compactação e reposição de massa asfáltica.

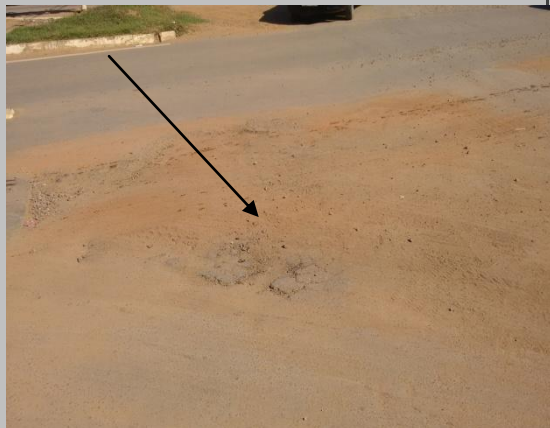
**FOTO 05: rachaduras e comprometimento da base.**

**d)** Foto 05- Foi realizado o Recorte, remoção de material, correção de base com limpeza e compactação, e reposição da massa asfáltica.

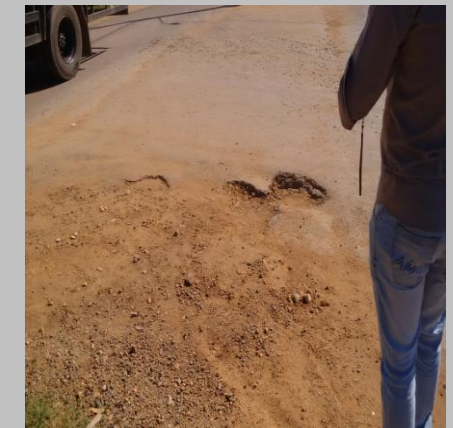
**FOTO 06: afundamento da base.**

e) Foto 06- Foi realizado o recorte, remoção de material, recuperação de base com limpeza e compactação e aplicação da massa asfáltica. **Localização;** Avenida Porto Velho no Cruzamento das Avenidas Porto Velho com a Avenida Monte Negro próximo ao Guaíra Smart Supermercado.

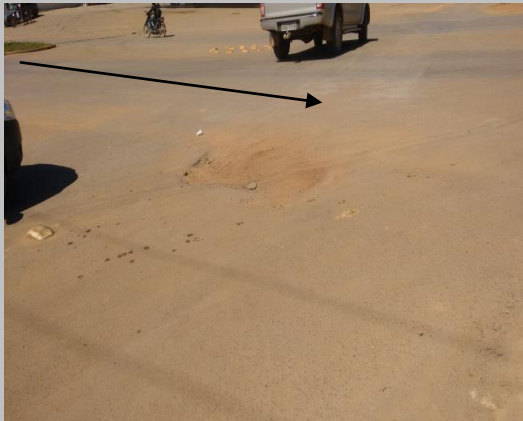
**FOTO 07: afundamento da base comprometendo o pavimento.**

f) Foto 07- Foi realizado Recortes, remoção de material, correção de base com limpeza e compactação, e reposição da massa asfáltica. **Localização;** cruzamento da Avenida Ayrton Senna Com a Avenida Rondônia; referência Auto Posto Shell.

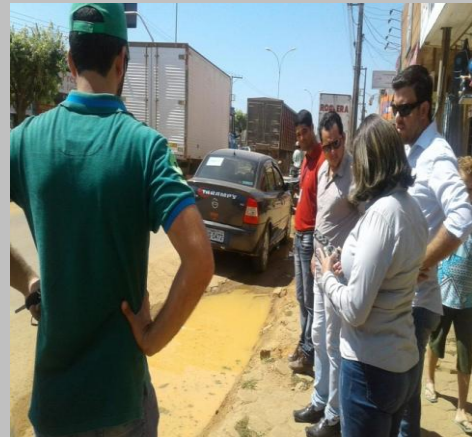
**FOTO 08: afundamento do asfalto com rachaduras.**

**g)** Foto 08 – Foi realizado recorte, remoção do material Correção da base limpeza e compactação, e Recomposição da massa asfáltica.

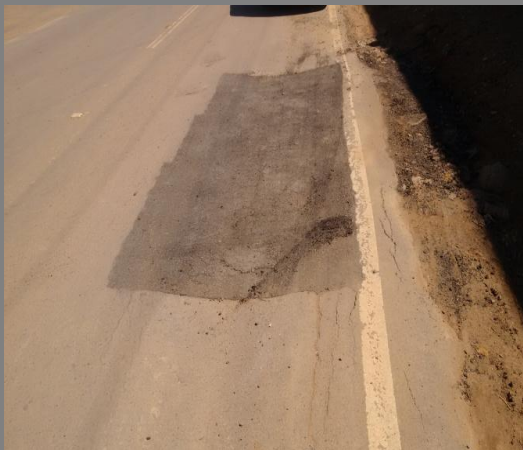
**FOTO 09: afundamento da base com rachadura.**

**h)** Foto 09- Foi realizado recorte remoção do material com preparação da base com limpeza e compactação com aplicação da massa asfáltica.

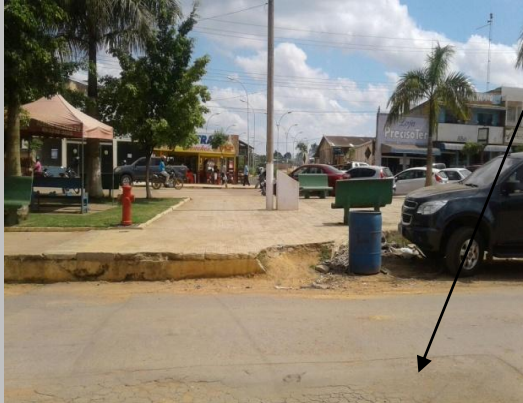
**FOTO 10:afundamento com rachadura no  
pavimento.**

i) Foto 10 – Remoção do material existente limpeza da base compactação recomposição da massa asfáltico,
