**AGÊNCIA REGULADORA DE SERVIÇOS PÚBLICOS DELEGADOS DO
MUNICÍPIO DE BURITIS**

37º RELATÓRIO

Acompanhar e fiscalizar as atividades de instalação das adutora para a captação da água do Rio Candeias para a ETA (Estação de Tratamento de Água) no Município de Buritis e a instalação rede de distribuição nas avenidas.

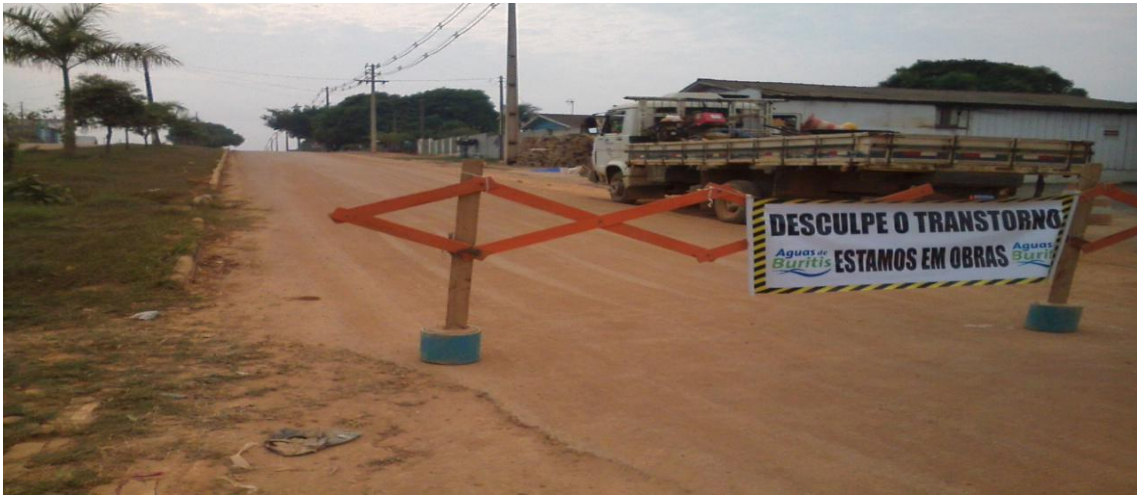
Foto 01: assentamento da rede de distribuição de água com tubos de 50mm de PVC- PBA.

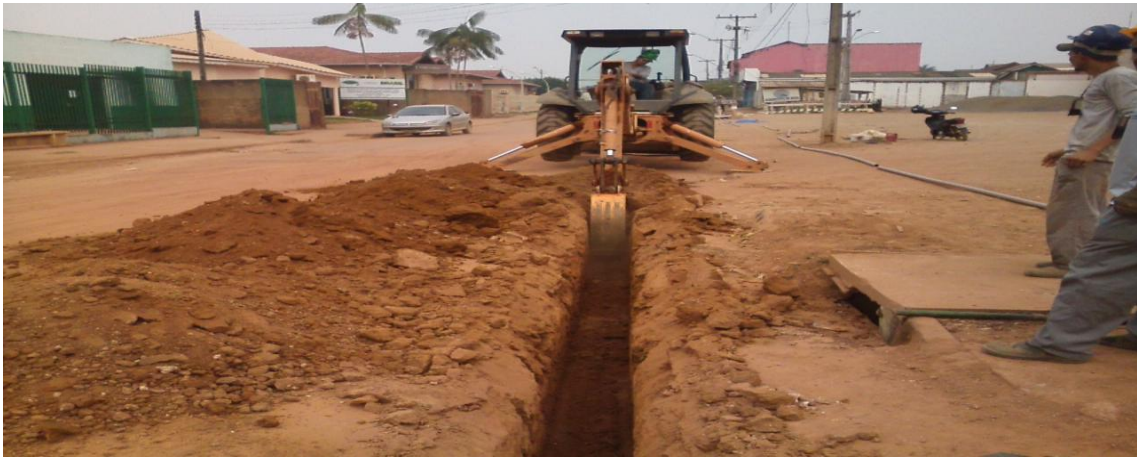
Foto 02: assentamento da rede de distribuição de água com tubos de 50mm de PVC – PBA.

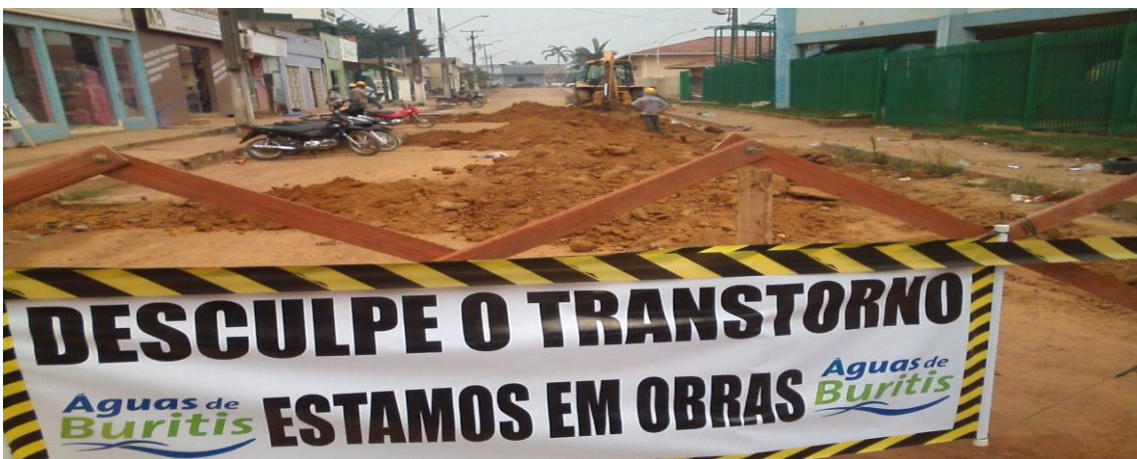
Foto 03: assentamento da rede de distribuição de água com tubos de 50mm de PVC – PBA.

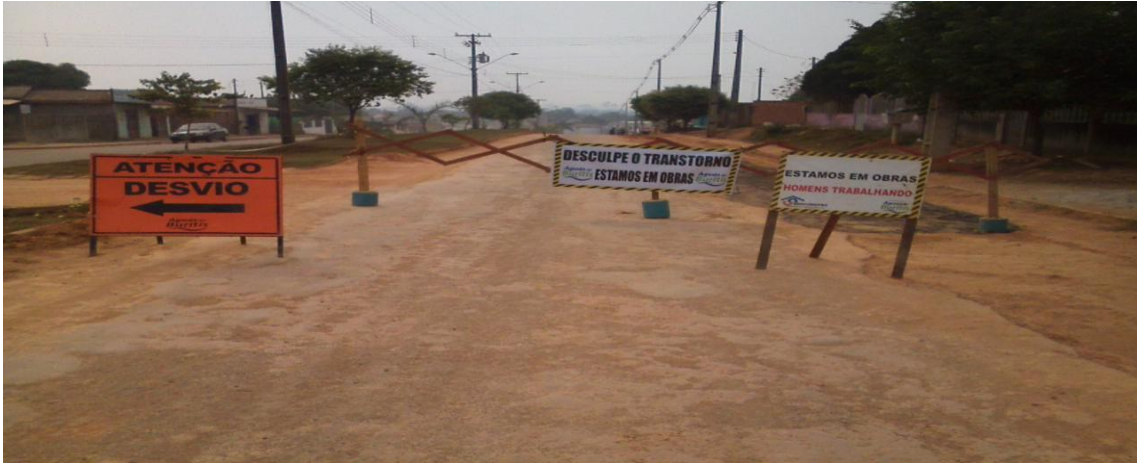
Foto 04: preparação do espaço escavado para reposição asfáltica.

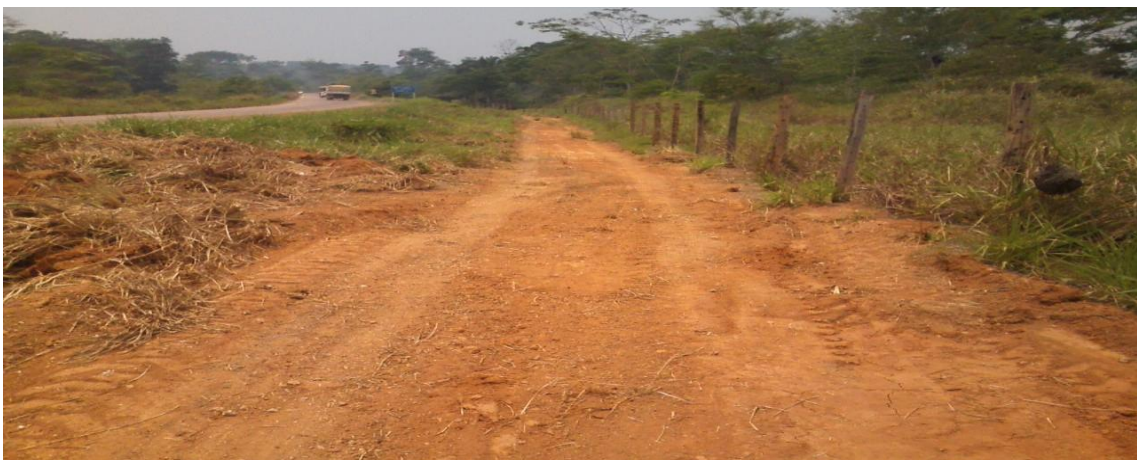
Foto 05: locação da estrada até a área de captação.

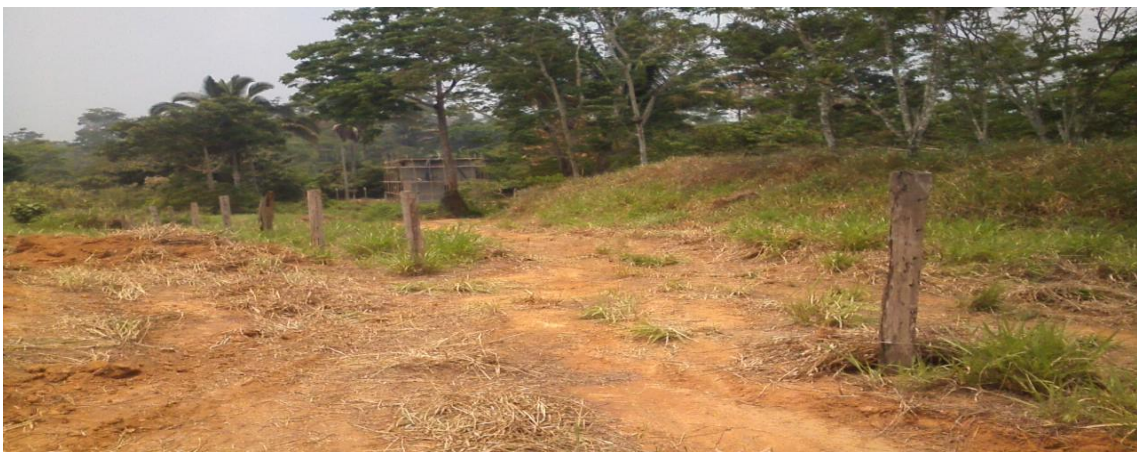
- Avenida Monte Negro, sentido a Avenida Paraná, escavação e implantação de rede de distribuição de água com tubos de 50mm de PVC –PBA.
- Avenida Porto velho trecho Rua Barretos, assentamento de rede de distribuição de água com tubos de 50mm de PVC – PBA.
- Avenida Porto Velho trecho rua Ibiára, assentamento de rede de distribuição de água com tubulação de 50mm de PVC - PBA.
- Avenida Monte Negro sentido a Avenida Porto Velho, sequenciamento das atividade com aplicação de ICM -30, para recuperação asfáltica nos trechos escavados.
- Área de captação – locação do acesso ao setor de captação com a limpeza através de maquinário, passando pelo lote rural 167, Gleba Buritis, PA Santa Helena, as margens da RO 460 km 15, no trajeto à captação houve o rompimento da cerca nesta propriedade.

Foto 06: rompimento da cerca no lote rural 167, gleba Buritis, PA Santa Helena.
