**AGÊNCIA REGULADORA DE SERVIÇOS PÚBLICOS DELEGADOS DO
MUNICÍPIO DE BURITIS**

65º RELATÓRIO

Acompanhar e fiscalizar as atividades de instalação das adutora para a captação da água do Rio Candeias para a ETA (Estação de Tratamento de Água) no Município de Buritis e a instalação rede de distribuição nas avenidas.

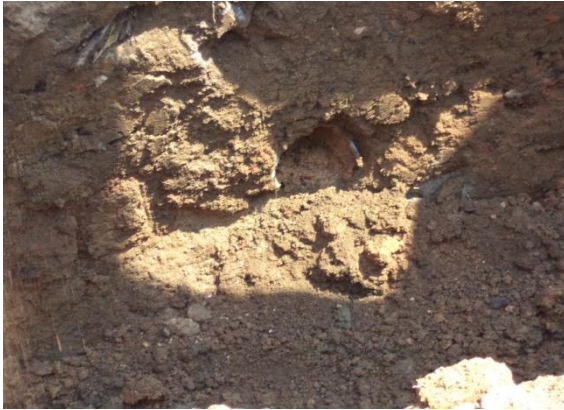
- O afundamento do asfalto na rotatória foi ocasionado por uma tubulação existente a mais tempo e que foi rompida, com as chuvas intensas na região acarretou a percolação no local acarretando o afundamento do local. Então realizaram a limpeza no local para o isolamento da tubulação com massa de cimento injetado na tubulação, vedando com uma tampa solucionando o problema.

Foto 01: tubulação rompida ocasionando a infiltração.

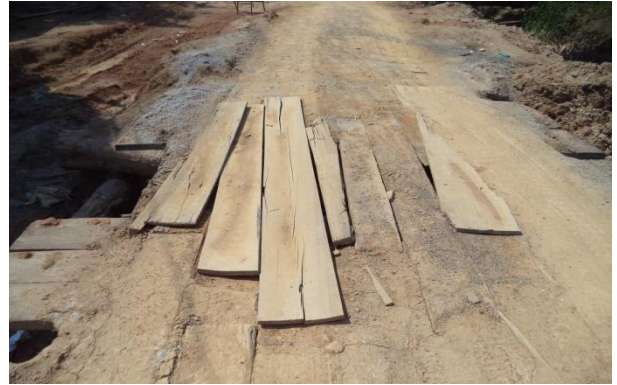
- ETA – sequenciamento da demolição do local da reservação de 500mm³ em concreto executada por uma PC escavadeira.
- Rua Nova União trecho Igarapé do setor 02, finalização do assentamento da adutora de 400mm de FoFo e o envelopamento em concreto sob a ponte, falta finalizar o cascalhamento na base da ponte e a recuperação da ponte.

Foto 04: situação da ponte ao ser realizada a passagem da adutora de água bruto de 400mm de ferro fundido sob a ponte do igarapé do setor 02.

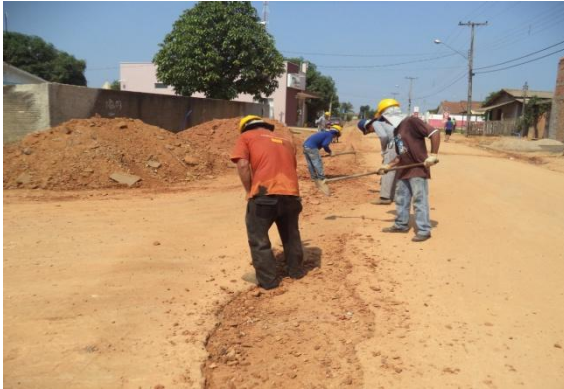
- Rua Theo Broma, atividades de aplicação de CM 30 para imprimação e assentamento de massa asfáltica para a recomposição de pavimentos trecho Avenida Paraná à Rua Alta Floresta.

Foto 02: preparação da base para imprimação com CM 30 e assentamento da massa asfáltica.

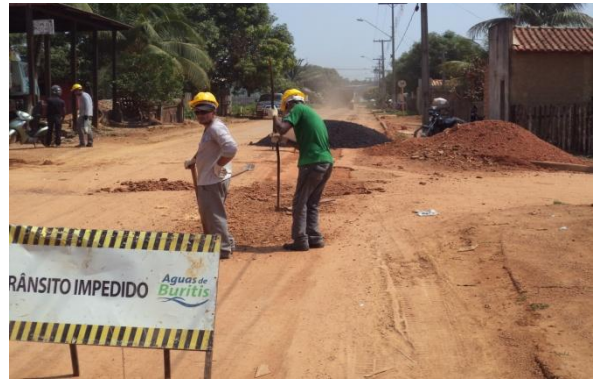
- Rua Alta Floresta, preparação da base para aplicação de CM – 30 na imprimação da base e o assentamento asfáltico para a recomposição de pavimentos.
- ETA – atividades reposição dos núcleos filtrantes com: carvão ativado, areia filtrante, seixos rolados.

Foto 05: preparação da base para imprimação com CM 30 para assentamento asfáltico.

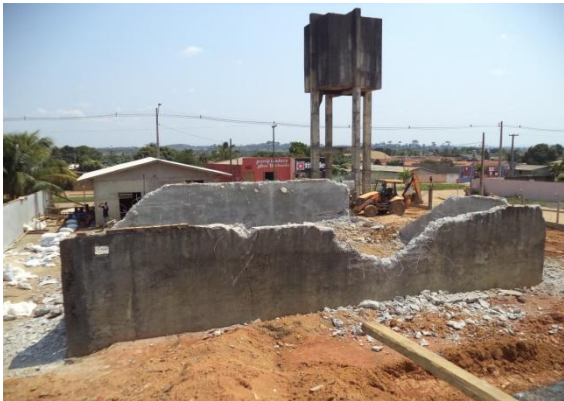
Foto 03: demolição da área de reservação.

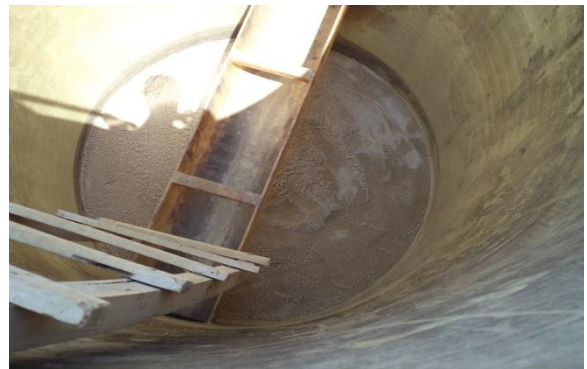
Foto 06: núcleo filtrante com 05 camadas de seixos rolados, 01 camada de areia filtrante e 01camada de carvão ativado.
