PREFEITURA DO MUNICÍPIO DE BURITIS
AGÊNCIA REGULADORA DE SERVIÇOS PÚBLICOS DELEGADOS DO
MUNICÍPIO DE BURITIS

85º RELATÓRIO

Acompanhar e monitora as atividades da concessionária e suas prestadoras de serviços relacionados diretamente no desempenho na implantação e abastecimento de água tratada no Município de Buritis.

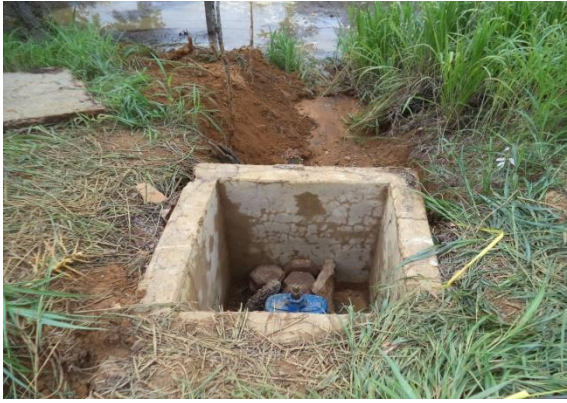
- Trecho RO 640, da cidade de Buritis à captação Rio Candeias, rompimento da bolsa de uma descarga **coordenadas S 10°15'30.1", W** seguida foi realizado o reparo nesse ponto onde as equipes da SANECONSTRU, ÁGUAS DE PRIMAVERA, MRR. Saneamento. Eireli realizara reparos em todas as outras caixas onde identificaram que as bolsas estão mal conectadas ocorrendo o rompimento de algumas caixas de descarga.

Foto 01: rompimento da bolsa na descarga com a pressão exercida pela bomba.

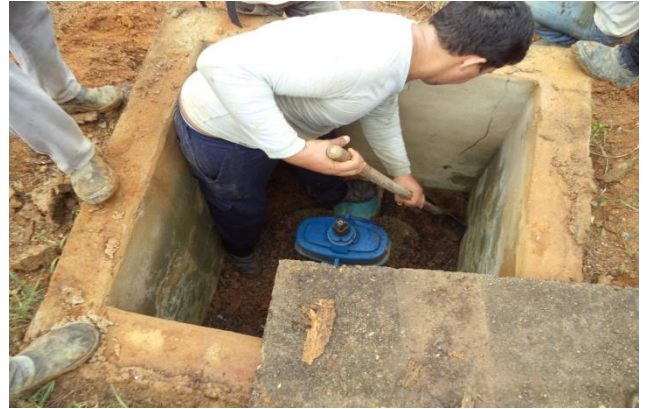
Foto 02: reparo das caixas da descarga evitando rompimento das bolsas.
