**PREFEITURA DO MUNICÍPIO DE BURITIS**  
**AGÊNCIA REGULADORA DE SERVIÇOS PÚBLICOS DELEGADOS DO MUNICÍPIO**  
**DE BURITIS - LEI Nº 870/2014 CNPJ 21738920/0001-81**

**87º RELATÓRIO**

Acompanhamento e monitoramento das atividades da concessionária e suas prestadoras de serviços na implantação do sistema e abastecimento de água tratada no Município de Buritis.

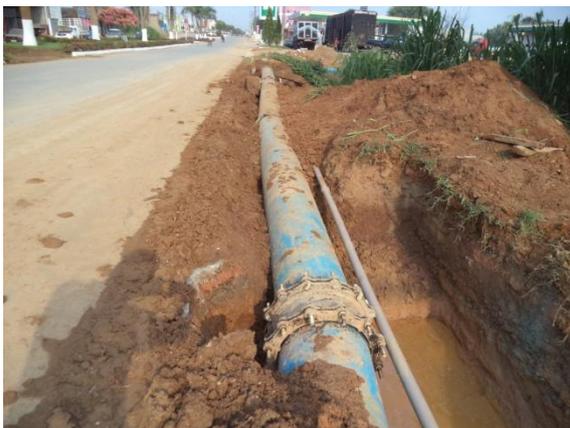
- Trecho da Avenida Ayrton Senna sobre a ponte o Rio São Domingo, rompimento da bolsa da adutora de 400 mm de FoFo e de ferro fundido, foi anexado uma luva mecânica.
- Trecho entre a Rua Theo Broma e a Rua Nova União, rompimento da bolsa da adutora de 400 mm de FoFo e será anexado uma luva mecânica para contenção vazamento.

Foto 01: Avenida Ayrton Senna próximo a ponte do Rio São Domingo.

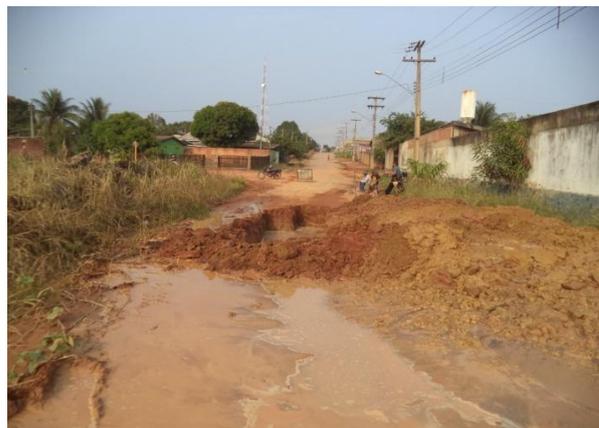
Foto 03: Rua Theo Bromma rompimento da bolsa da adutora de 400mm.

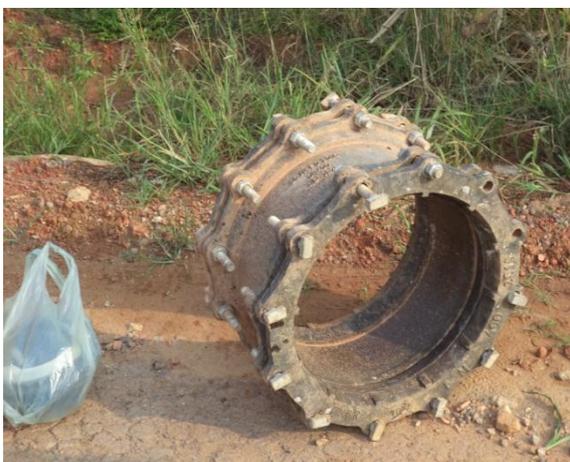
Foto 02: luva mecânica de ferro fundido de 400mm.

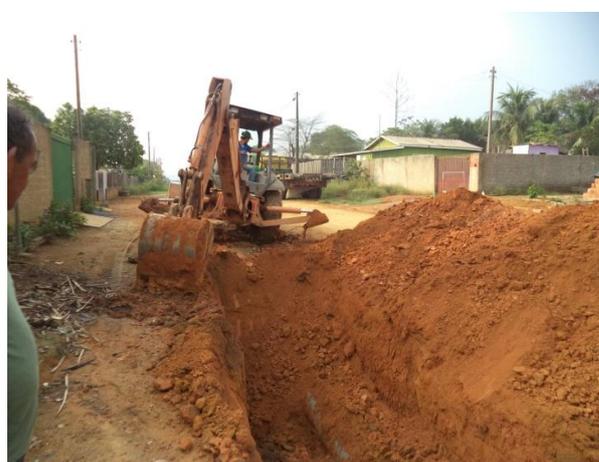
Foto 04: Rua Nova União rompimento da bolsa da adutora de 400mm.

- Trecho Rua Nova União sentido a Avenida Monte Negro, rompimento da bolsa da adutora de 400 mm de FoFo onde será anexado uma luva mecânica de ferro fundido para contenção do vazamento.
