**REGULAÇÃO DE FISCALIZAÇÃO DO SISTEMA DE ABASTECIMENTO DE  
ÁGUA DO MUNICÍPIO DE BURITIS/RO**

**RELATÓRIO PARCIAL DE ACOMPANHAMENTO DA VISITA TÉCNICA  
REALIZADA DIA 24 DE MAIO DE 2016**

a) **Avenida Ayrton Senna e Avenida Porto Velho;** Avaliação (vistoria técnica) dos pontos recuperados provisoriamente para definição de correção do pavimento asfáltico.

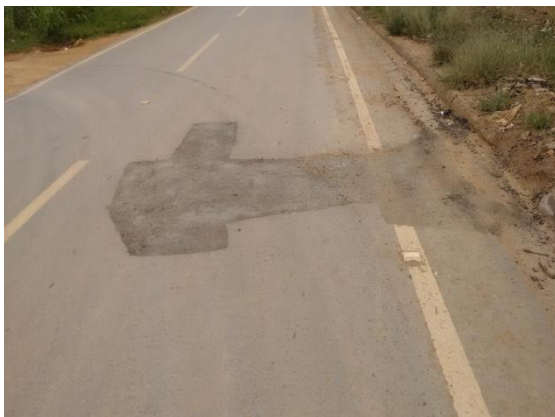
FOTO 01- apresenta afundamento da base.

- a) Foto 01 – Correção de nível: Escarificação e preenchimento com massa asfáltica. Ponto localizado na Avenida Porto Velho saída para Rio Pardo. Ponto de Referência: Congregação Cristã no Brasil;
- b) Foto 02 e 03 Correção do trabalho feito no rompimento localizado na Av Porto Velho saída para Rio Pardo. Ponto de Referência: Ciclone Motos;

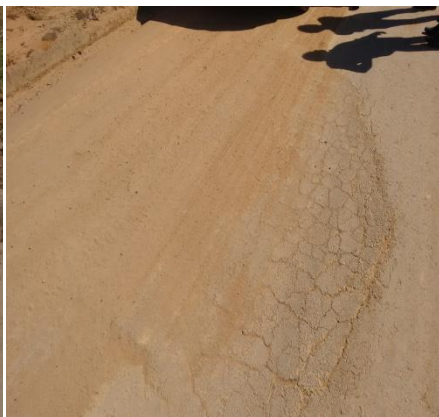
FOTO 02: rachaduras e afundamento local comprometimento da base.

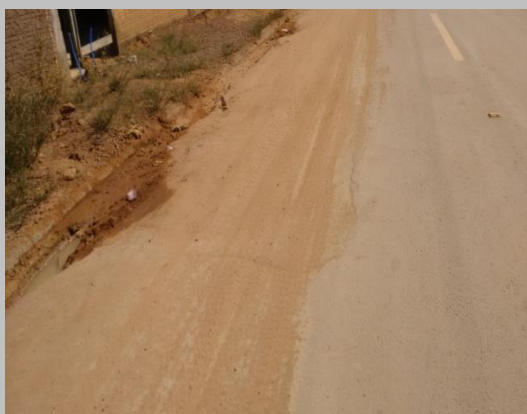
FOTO 03: rachaduras e afundamento local comprometimento da base.

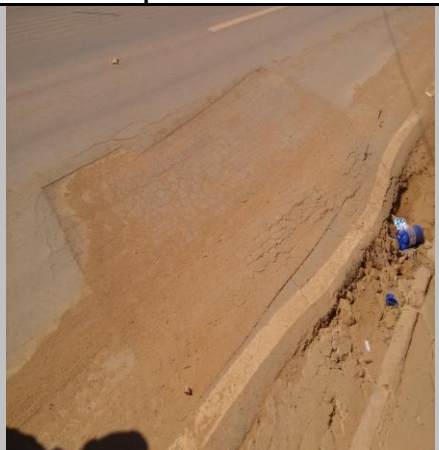
FOTO04:afundamento local e comprometimento da base.

- c)** Foto 04 - Recorte, remoção de material, correção de base e reposição da massa asfáltica ponto localizado na Avenida Porto Velho saída para Rio Pardo. Ponto de Referência: em frente a Solange variedades, próximo a Mundial material de Construção;

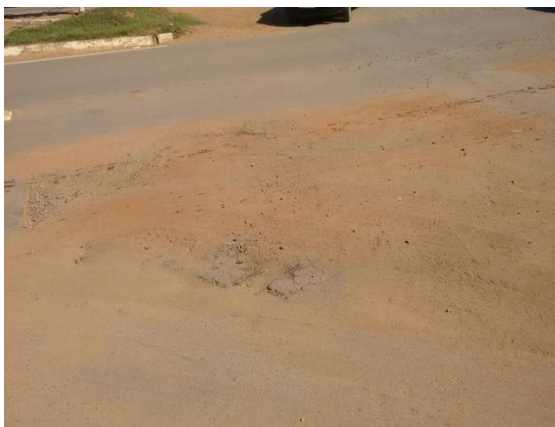
FOTO 05: rachaduras e comprometimento da base.

- d)** Foto 05- Recorte, remoção de material, correção de base e reposição da massa asfáltica ponto localizado na Avenida Porto Velho em frente ao Guáira Smart Supermercado;

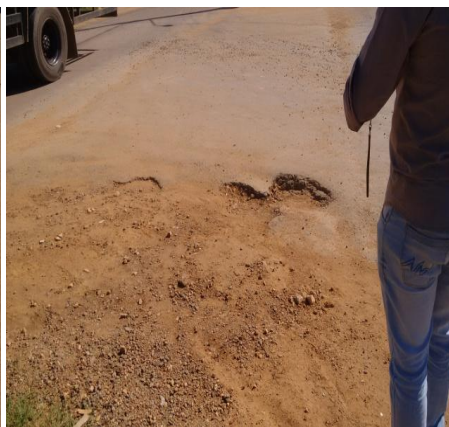
FOTO 06: afundamento da base.

- e)** Foto 06- Refazer o recorte, remoção de material, recuperação de base e aplicação da massa asfáltica; ponto localizado na Avenida Porto Velho no Cruzamento das Avenidas Porto Velho com a Avenida Monte Negro próximo ao Guáira Smart Supermercado;

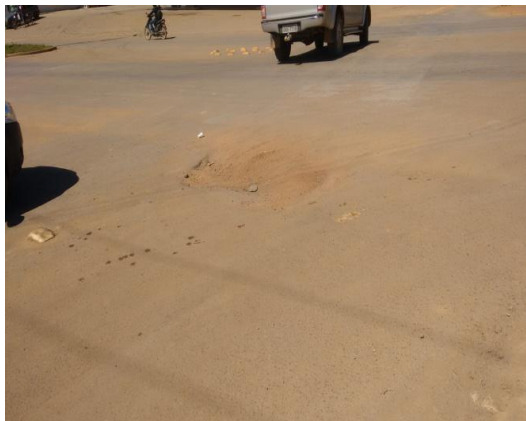
**FOTO 07: afundamento da base comprometendo o pavimento.**

- f)** Foto 07- , Recortes, remoção de material, correção de base e reposição da massa asfáltica Reposição da massa asfáltica; ponto localizado no cruzamento da Avenida Ayrton Senna Com a Avenida Rondônia; referência Auto Posto Shell;

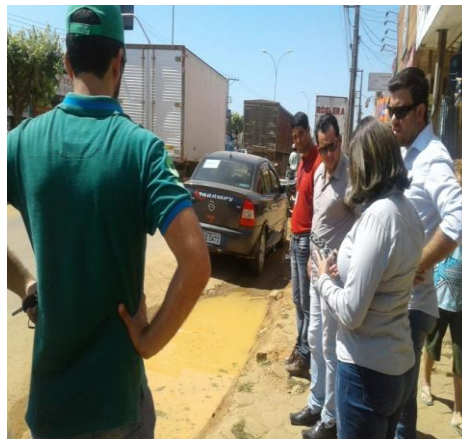
**FOTO 08: afundamento do asfalto com rachaduras.**

- g)** Foto 08 – Recorte, Correção da base e Recomposição da massa asfáltica. Ponto localizado na Avenida Ayrton Senna, próximo ao semáforo, Pontos de referência, Farmácia Popular e a Romera.

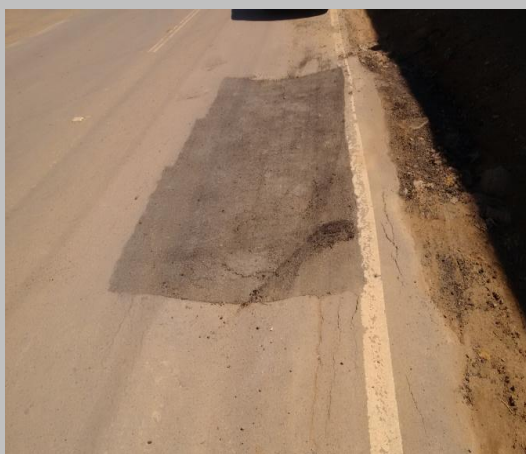
**FOTO 09: afundamento da base com rachadura.**

- h)** Foto 09- Recorte com preparação de base corrigindo e aplicação da massa asfáltica, ponto localizado na Avenida Ayrton Senna, em frente ao Grupo Oficial Auto Center;

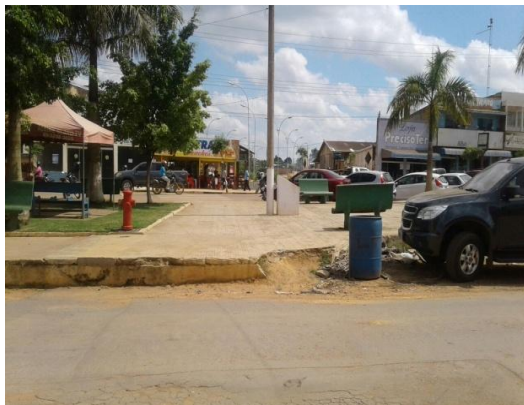
**FOTO 10:afundamento com rachadura no  
pavimento.**

- i)** Foto 10 - remoção do material existente e recomposição da massa asfáltica, ponto localizado na Rua Heleno de Andrade, em frente à praça dos caminhoneiros, (hidrante),
