**ESTADO DE RONDÔNIA PREFEITURA DO MUNICÍPIO DE BURITIS AGÊNCIA
REGULADORA DE SERVIÇOS PÚBLICOS DELEGADOS DO MUNICÍPIO DE BURITIS
AGÊNCIA LEI Nº 870/2014 CNPJ 21738920/0001-81**

**REGULAÇÃO DE FISCALIZAÇÃO DO SISTEMA DE ABASTECIMENTO DE ÁGUA DO MUNICÍPIO DE
BURITIS/RO**

40º RELATÓRIO

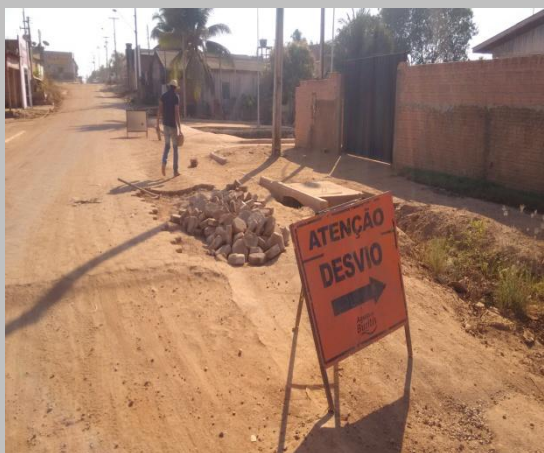
- ✓ **Rua Alta Floresta** – atividade de recuperação do pavimento no bloquetamento próximo ao Canal da Cidadania;

Foto 01: momento da recuperação do pavimento do bloquetamento.

- Remoção dos bloquetes.
- Nivelção do terreno.
- Aplicação de areia no local.
- Reassentamento dos bloquetes.

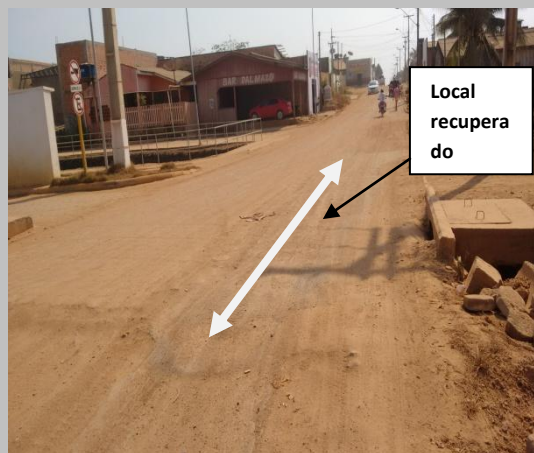
Diante da vistoria realizada nos pontos citados a cima, a Rua Alta Floresta próximo ao Canal da Cidadania se encontra recuperado, na Avenida Porto Velho o ponto recuperado aparentemente se encontra dentro das normas do **CONTRATO vigente nº 004/PMB/2015. CLAUSULA 25ª.**

Foto 02: pavimento do bloquetamento recuperado.

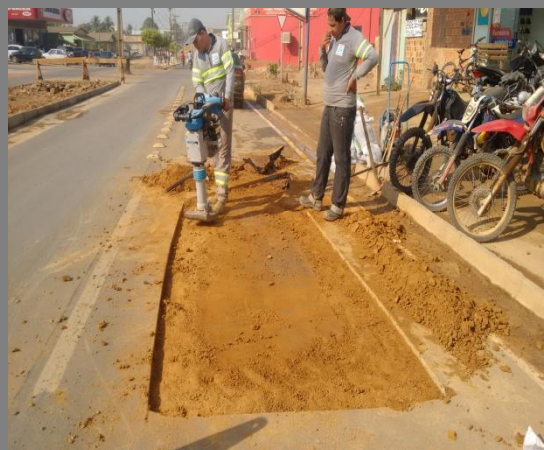
- ✓ **Avenida Porto Velho** – atividade de recuperação do pavimento asfáltico em frente a Farmácia Modelo, devido ao rompimento da tubulação da rede de água de 100mm de PVC-PBA.

Foto 03: local do rompimento da tubulação de 100mm da rede de água e o momento da recuperação do pavimento asfáltico do local.

- Realização de corte no pavimento.
- Remoção do pavimento danificado.
- Aplicação do material para compactação.
- Aplicação da massa para o pavimento **C.B.U.Q.**

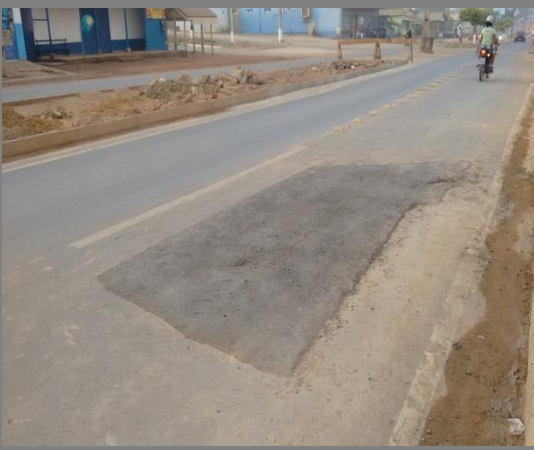
Foto 04: pavimento asfáltico recuperado com CBUQ, com aplicação da massa fria.
