**REGULAÇÃO DE FISCALIZAÇÃO DO SISTEMA DE ABASTECIMENTO DE ÁGUA DO MUNICÍPIO DE  
BURITIS/RO**

**10º RELATÓRIO**

Acompanhamento das atividades para resolver o problema de vazamento no asfalto

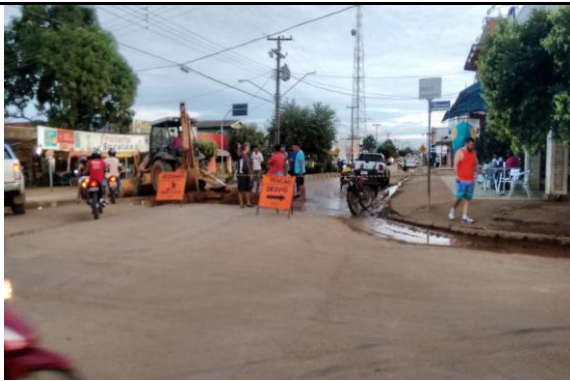
**Foto 01.**

- ✓ Avenida Porto Velho, foi identificado o rompimento na tubulação de 50mm de PVC PBA no cruzamento da Rua Vale do Paraíso com a Avenida.

Nos dias 22 do mês de Fevereiro de 2016, o Diretor Técnico Operacional, Marcio de Santana Coelho da Agência Reguladora, acompanhou as atividades de estamento da água no asfalto prejudicando o pavimento asfáltico, com o objetivo de resolver o vazamento foi realizado a escavação no asfalto identificando o problema e solucionando o problema em questão. Ficou o asfalto danificado com a obrigação da CONCESSIONÁRIA ÁGUAS DE BURITIS S/A recompor o pavimento naquele espaço com CBUQ recuperando a instabilidade do asfalto.
