**REGULAÇÃO DE FISCALIZAÇÃO DO SISTEMA DE ABASTECIMENTO DE ÁGUA DO MUNICÍPIO DE
BURITIS/RO**

7º RELATÓRIO

Acompanhamento das manobras realizadas pela Concessionária e sua contratada para
solucionar os problemas de rompimentos das tubulações de rede de distribuição

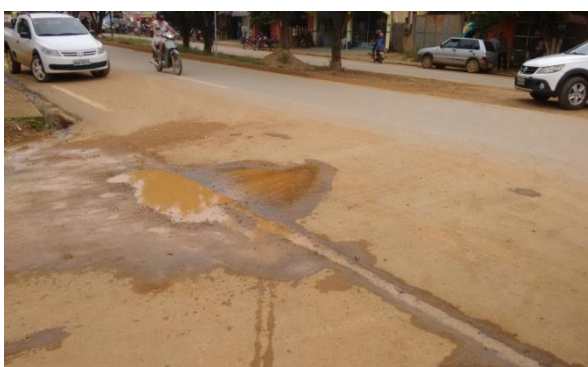
Foto 01: rompimento da tubulação de 50mm de PVC – PBA na rede de distribuição.

O levantamento realizado nos trechos citados acima, referem-se aos pontos com rompimentos que conseqüentemente danificaram a pavimentação. Portanto, faz-se necessário tomada de providências considerando o Contrato nº 004/PMB/2015, Clausula 25ª (da fiscalização);, 25.11.

A CONCESSÁRIA é obrigada a reparar, corrigir, remover, reconstruir ou substituir, às suas expensas e no prazo a ser acordado pelas partes, no todo ou em parte, as obras e serviços pertinentes à CONCESSÃO em que a fiscalização verifique, de forma justificada e comprovada, vícios, ou defeitos ou incorreções resultantes da execução ou de materiais empregados, considerando-se a complexidade técnica da questão em análise.

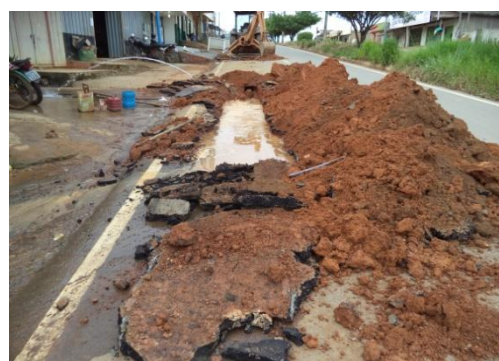
- ✓ Rompimento das tubulações de 100mm de PVC – PBA no trecho da Avenida Porto Velho, causa do rompimento aparentemente rachadura na tubulação devido a pressão.

Foto 03: rompimento da tubulação de 100mm de PVC – PBA .

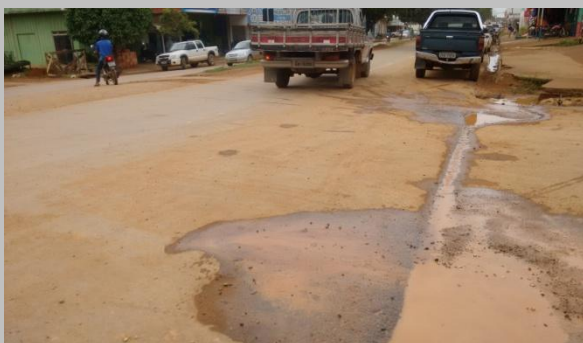
Foto 02: rompimento da tubulação de 50mm de PVC – PBA na rede de distribuição.
